Blinden- und  
Sehbehindertenverband  
Niedersachsen e. V.

**Forum Hochschulbau**  
**10. September und 11. September 2018**  
**Dipl.-Ing. Elke Schmidt, BVN**

Herzlich willkommen zum Kurzvortrag  
Barrierefreiheit innerhalb von Gebäuden.  
Ich habe Ihnen hier einen kurzen Text in Brailleschrift  
zusammengestellt.

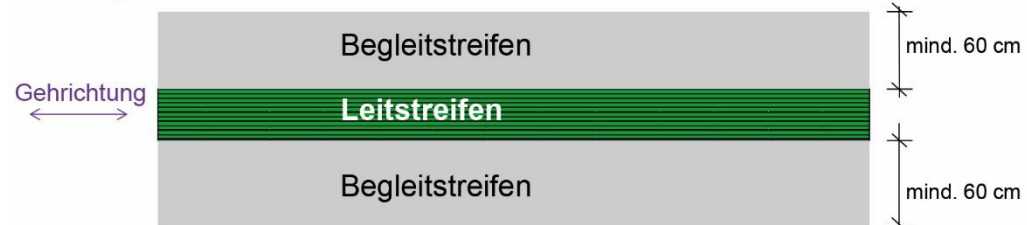
Bildbeschreibung: nachträglich aufgebrachte Leitstreifen mit Abzweigfeld nach rechts. Gute visuelle Kontraste. Taktile Kontraste wegen großfugigem Umgebungspflaster nicht optimal.

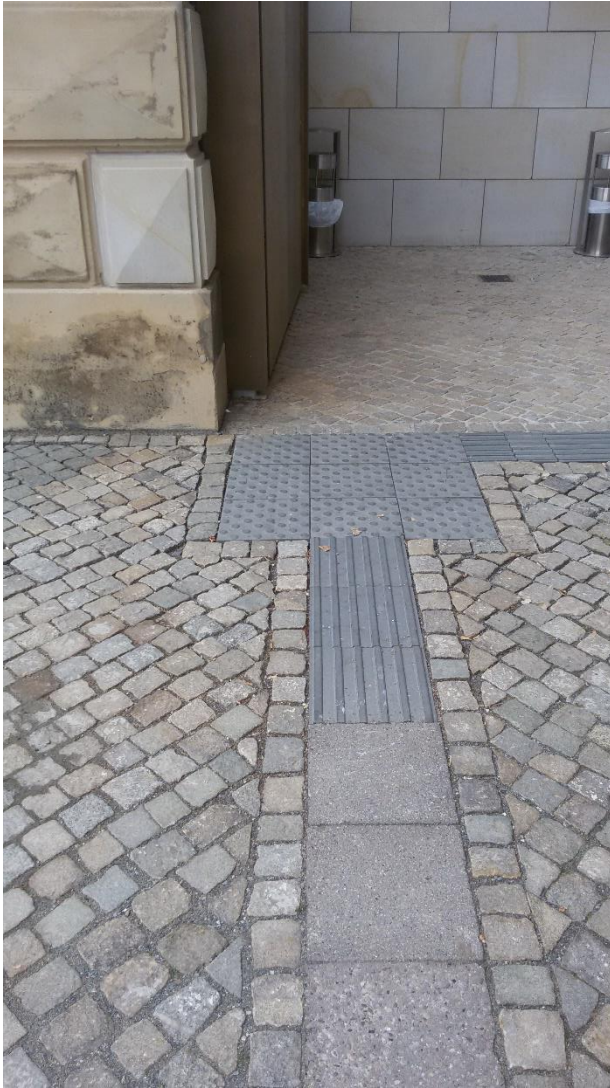
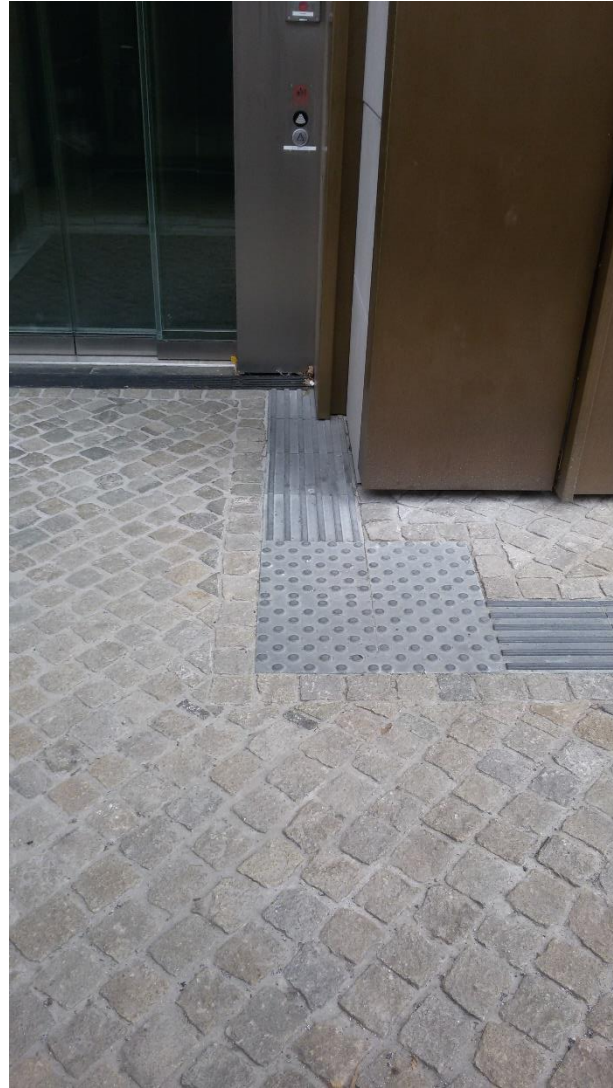
Bildbeschreibung zwei Fotos zeigen Leitsysteme, die in Kleinteilpflaster verlegt wurden. Rippen und Noppen unbrauchbar. Foto rechts Gehwegplatten als Indikatoren im Kleinteilpflaster und Abzweigfeld in Noppe. Gut nutzbar.

- Bodenindikatoren gut gemeint, falsch gemacht.

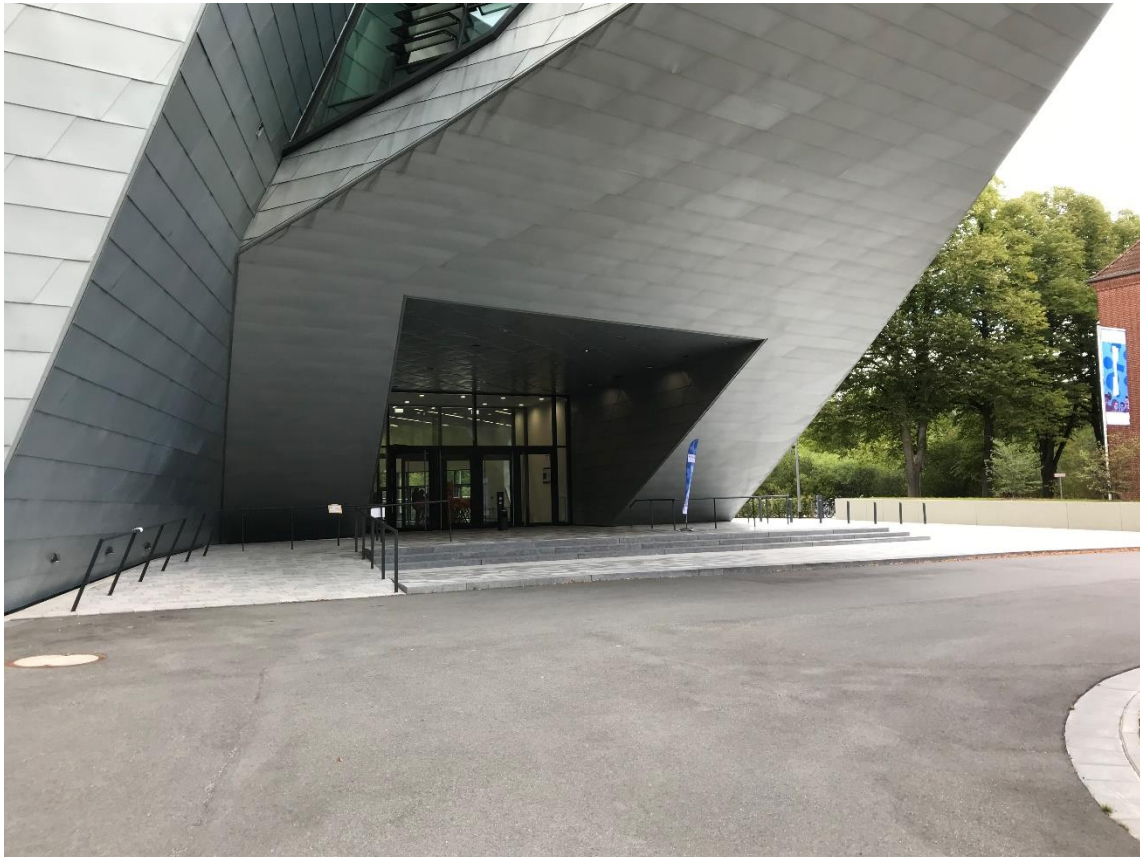
Bildbeschreibung Foto  
Eingangssituation zum neuen  
Gebäude der Leuphana Uni  
Lüneburg

- Fotos Leuphana Eingang hier fehlt die taktile Information, auch die visuellen Kontraste sind zweifelhaft. Die Treppenstufen sind nicht gesichert, eine taktile Hinführung auf den Gebäudeeingang fehlt.

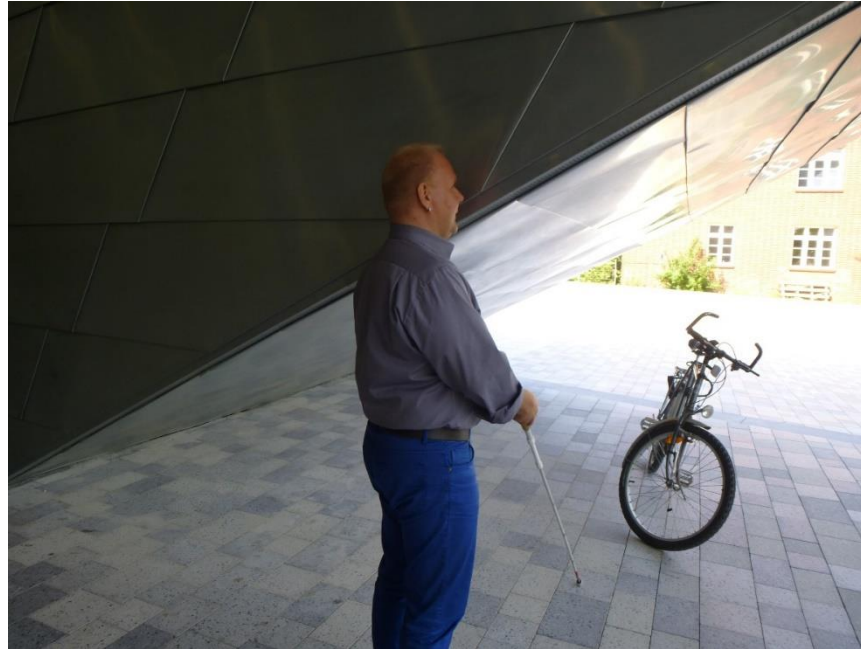
Bildbeschreibung: Foto rechts vom 18.7.17, Eingangssituation zum neuen Gebäude der Leuphana Uni Lüneburg  
Die Außenwände des Gebäudes sind unter Schnitten und damit unterlaufbar. Die Umlaufschranke sichert den Gefahrenbereich nicht hinlänglich ab. Abzusichernder Bereich von unterlaufbaren Bauteilen mind. bis 220 cm Höhe DIN 18040-1, 4.1 Achtung Verletzungsrisiko!

- Unvermeidbare Ausstattungselemente reichen bis auf die Erde oder haben eine Tastleiste in einer Höhe über Boden von max. 15 cm DIN 18040- 1, 4.6

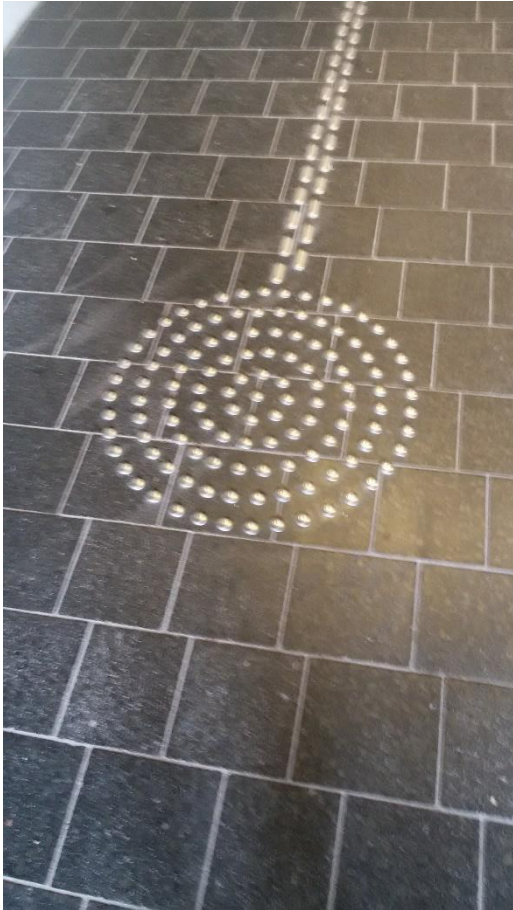
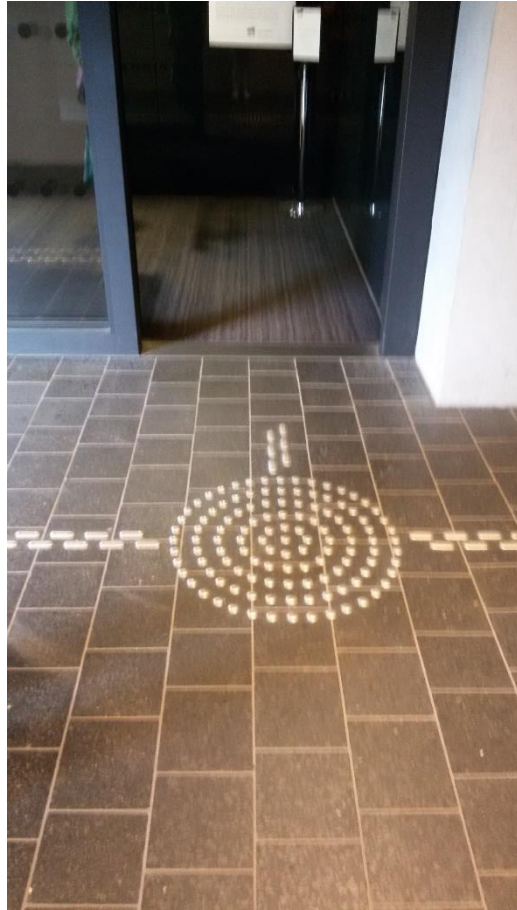
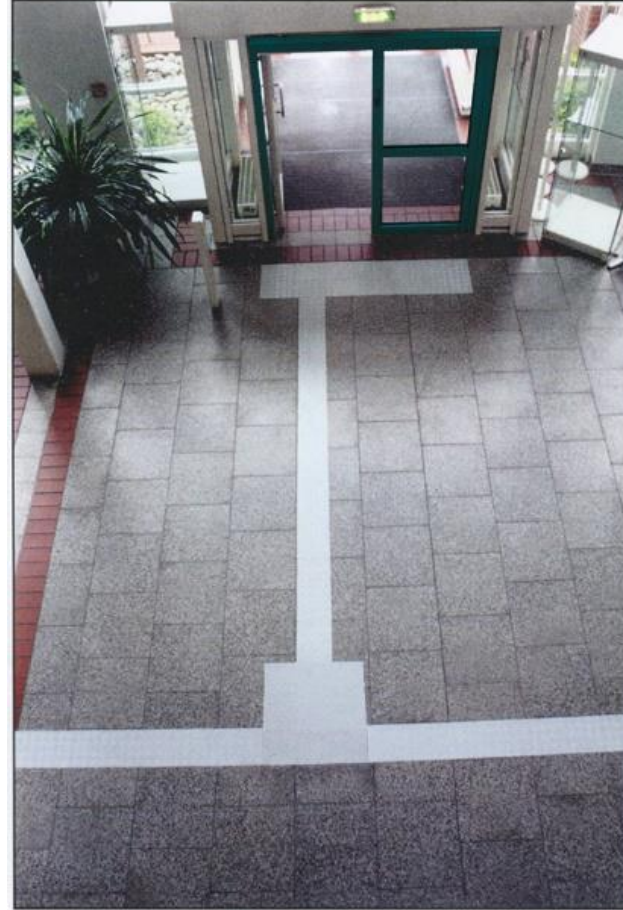
Bildbeschreibung: 3 Fotos  
Foto rechts Eingangssituation  
in einem Verwaltungsgebäude  
mit Bodenindikatoren,  
2 Fotos Elbphilharmonie  
rundes Abzweigfeld mit  
zweireihigem Leitstreifen aus  
Einzelnoppen bzw.  
Einzelstreifen. Unbrauchbar.

Bodenindikatoren so wenig wie möglich, so viel wie nötig und keine eigenen Entwürfe sondern entsprechend DIN 32984

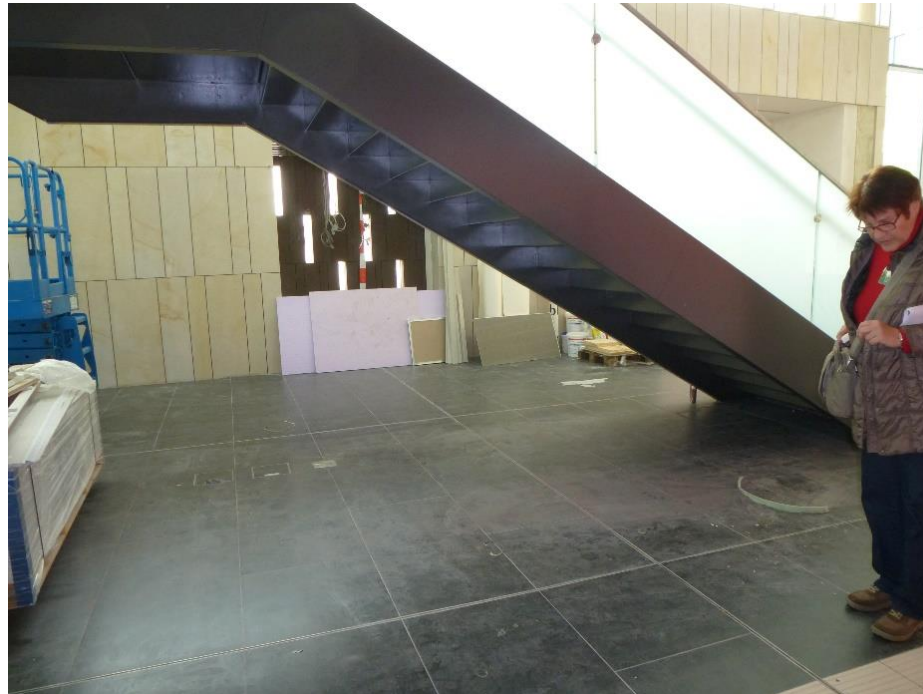
Foto unterlaufbare Stahlwagentreppen in einem großen Klinikum. Verletzungsgefahr !

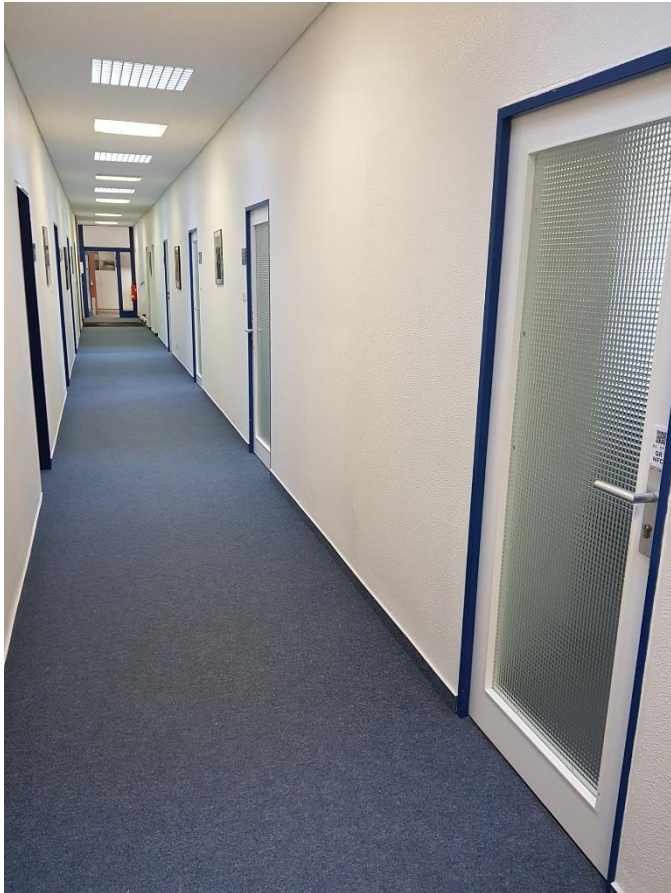
Bildbeschreibung Foto Flur in einem Büroverwaltungstrakt helle Wände, Türzargen und Türleibungen in Dunkelblau. Dunkle Fußleiste, blendfreie, in die Decke eingelassene Beleuchtung.

- Bodenindikatoren können entfallen, wenn die Geometrie eindeutig und klar erfassbar ist.

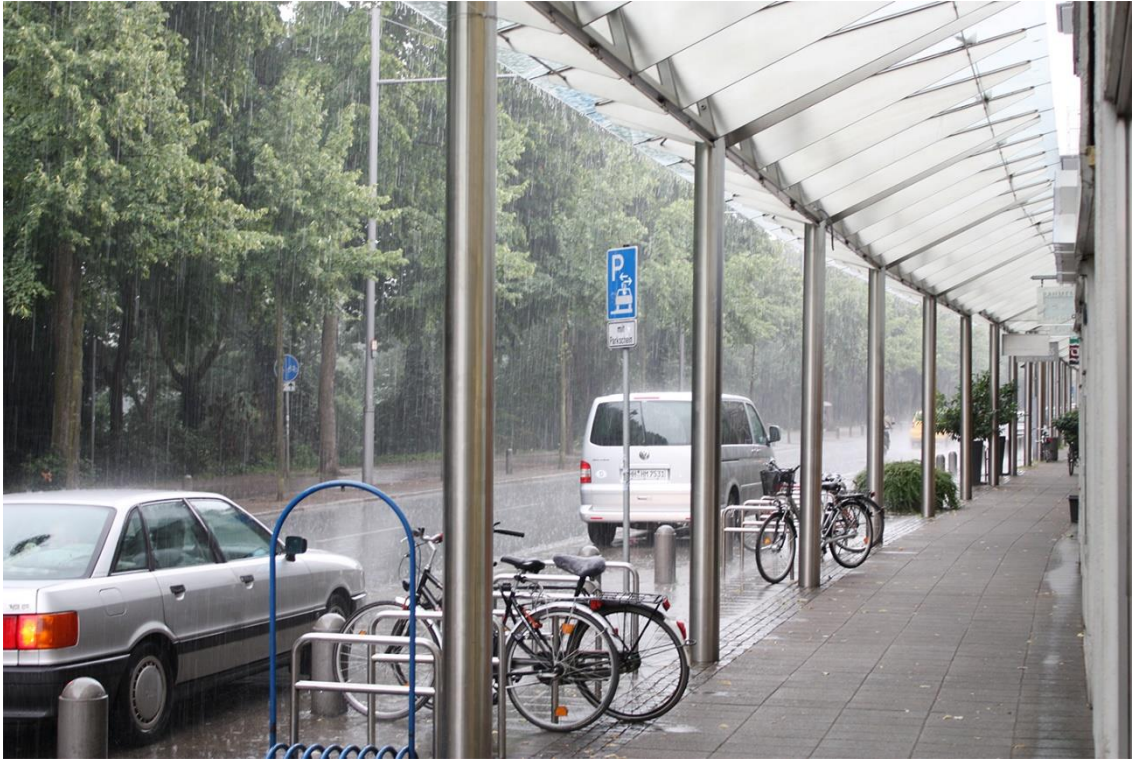
Bildbeschreibung: Foto Glasüberdachte Fußgängergalerie mit Verglasung Richtung Straße ohne Glasflächenmarkierungen.

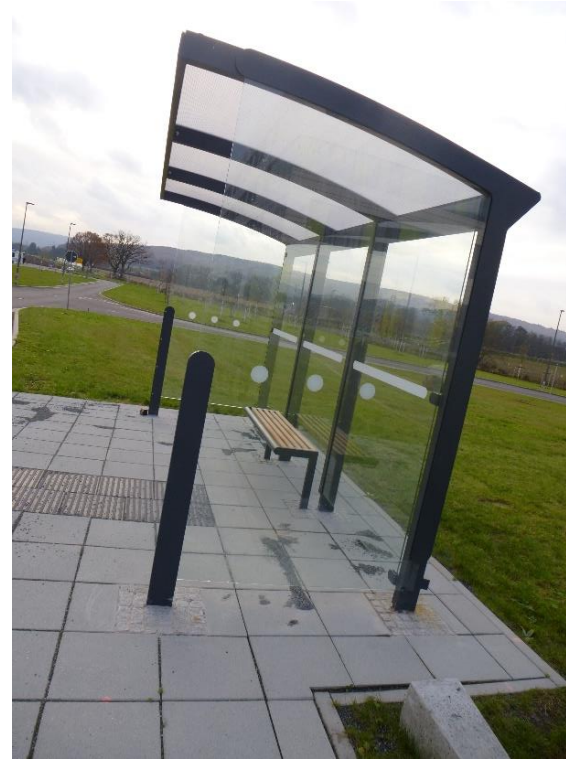
Foto: Bushaltestelle im ländlichen Raum gläsernes WSD es fehlen Glasflächenmarkierungen. Die vorhandenen Bodenindikatoren sind nicht normgerecht verlegt. Auch fehlen visuelle Kontraste.

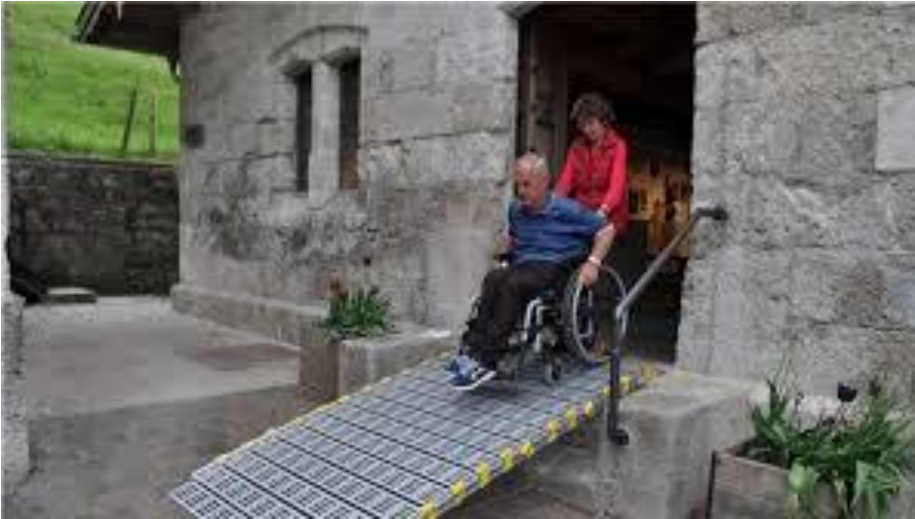
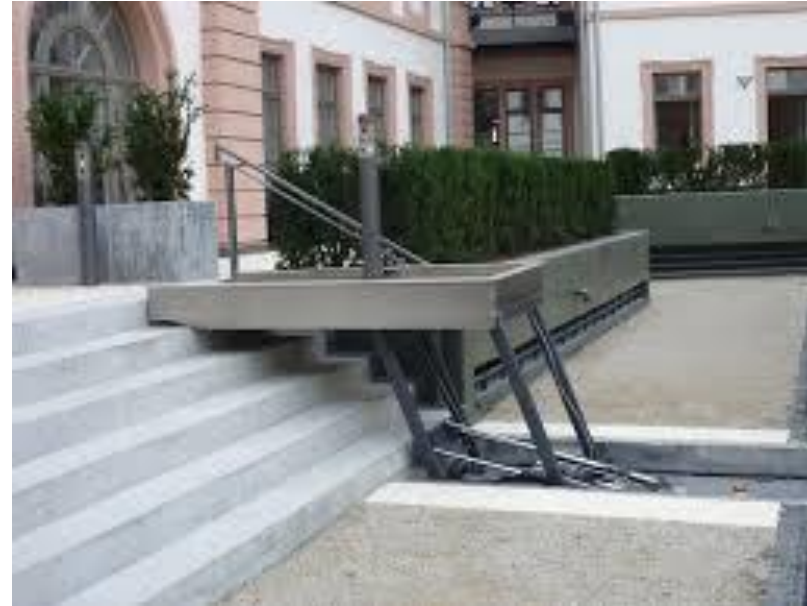
Bildbeschreibung: 3 Fotos  
Foto rechts zeigt einen Hublift zur Überwindung einer sechsstufigen Treppe.  
Fotos links oben zeigt eine extrem steile unbrauchbare Rampe.  
Foto links unten Rampe ohne Zwischenpodest und Handläufe, unbrauchbares Kleinteilpflaster.

- Rampen haben keine Querneigung DIN 18040-1, 4.3.8.2
- Handläufe beidseitig Zwischenpodeste nach je 6 m, max. Steigung 6%
- In der Verlängerung einer Rampe gibt es keine abwärtsführende Treppe

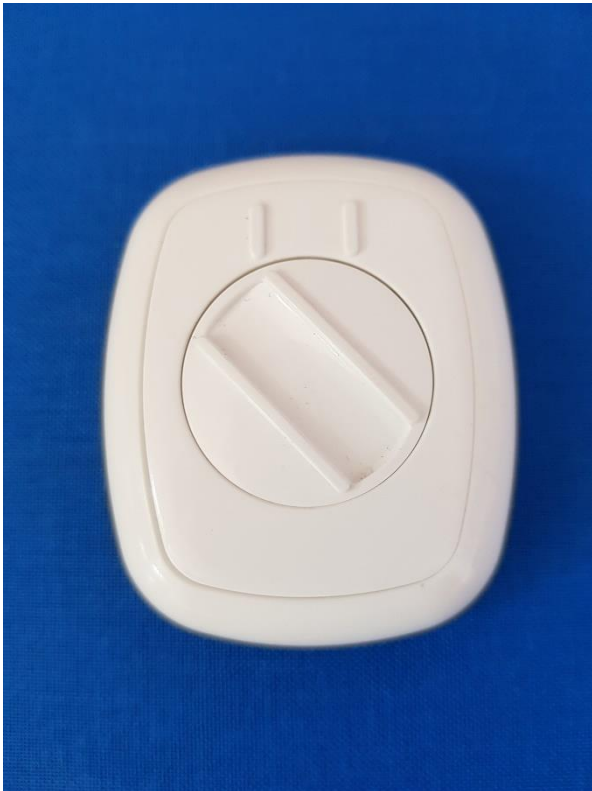
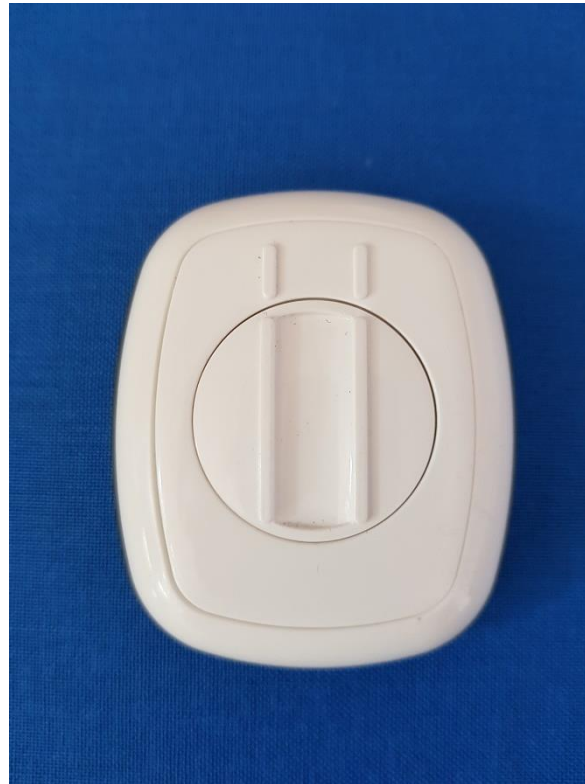
Bildbeschreibung:  
Foto Handtaster für Lock ID
