## Brandschutz im Baudenkmal

**Dr. Eckhard Diehl**  
**Philipps – Universität Marburg**  
**Dezernat IV**  
**Biegenstraße 12**  
**35037 Marburg**

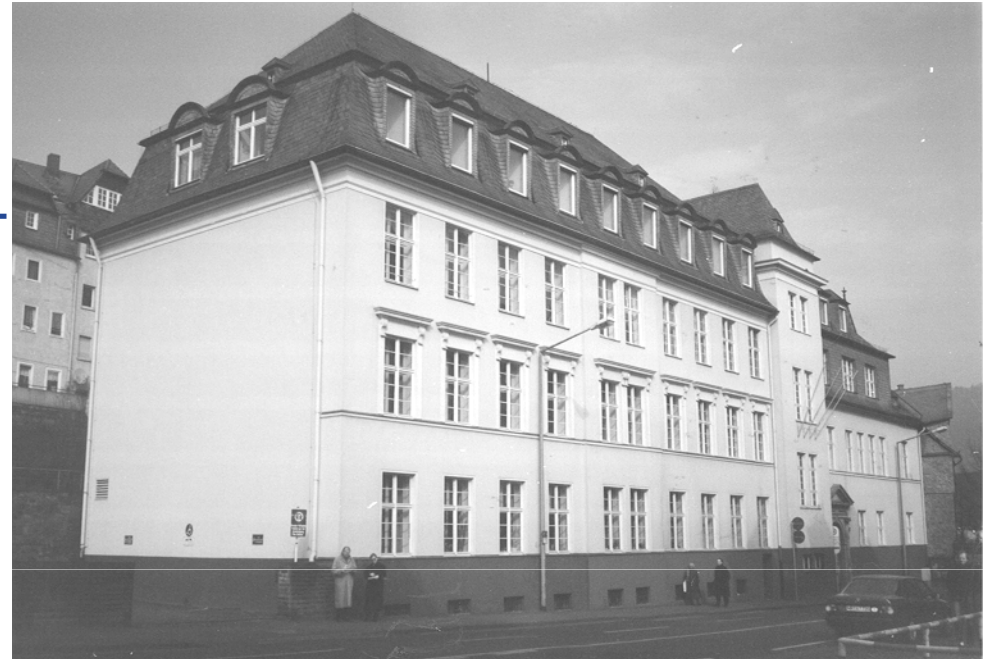
**Nebeneffekt :**

**Nutzungsverbot Büros Spitzboden**

#### **Mängel:**

- Unzureichende Flucht + Rettungswege
- Wand- und Deckendurchbrüche

Sanierung über KP II 2010-2011

Kosten ca. 2 Mio. €

Hülle, Leitungsanlagen, Brandschutz  
(teilweise)

Für damit erreichten Zustand:

Gefährdungsanalyse,  
Evakuierungskonzept, aktualisiertes  
Brandschutzkonzept,  
Konformitätserklärung

Nachtrag Bauantrag

inkl. Umsetzungsplan Rest
